Le ruisseau des Pavés

L'ancêtre du barrage

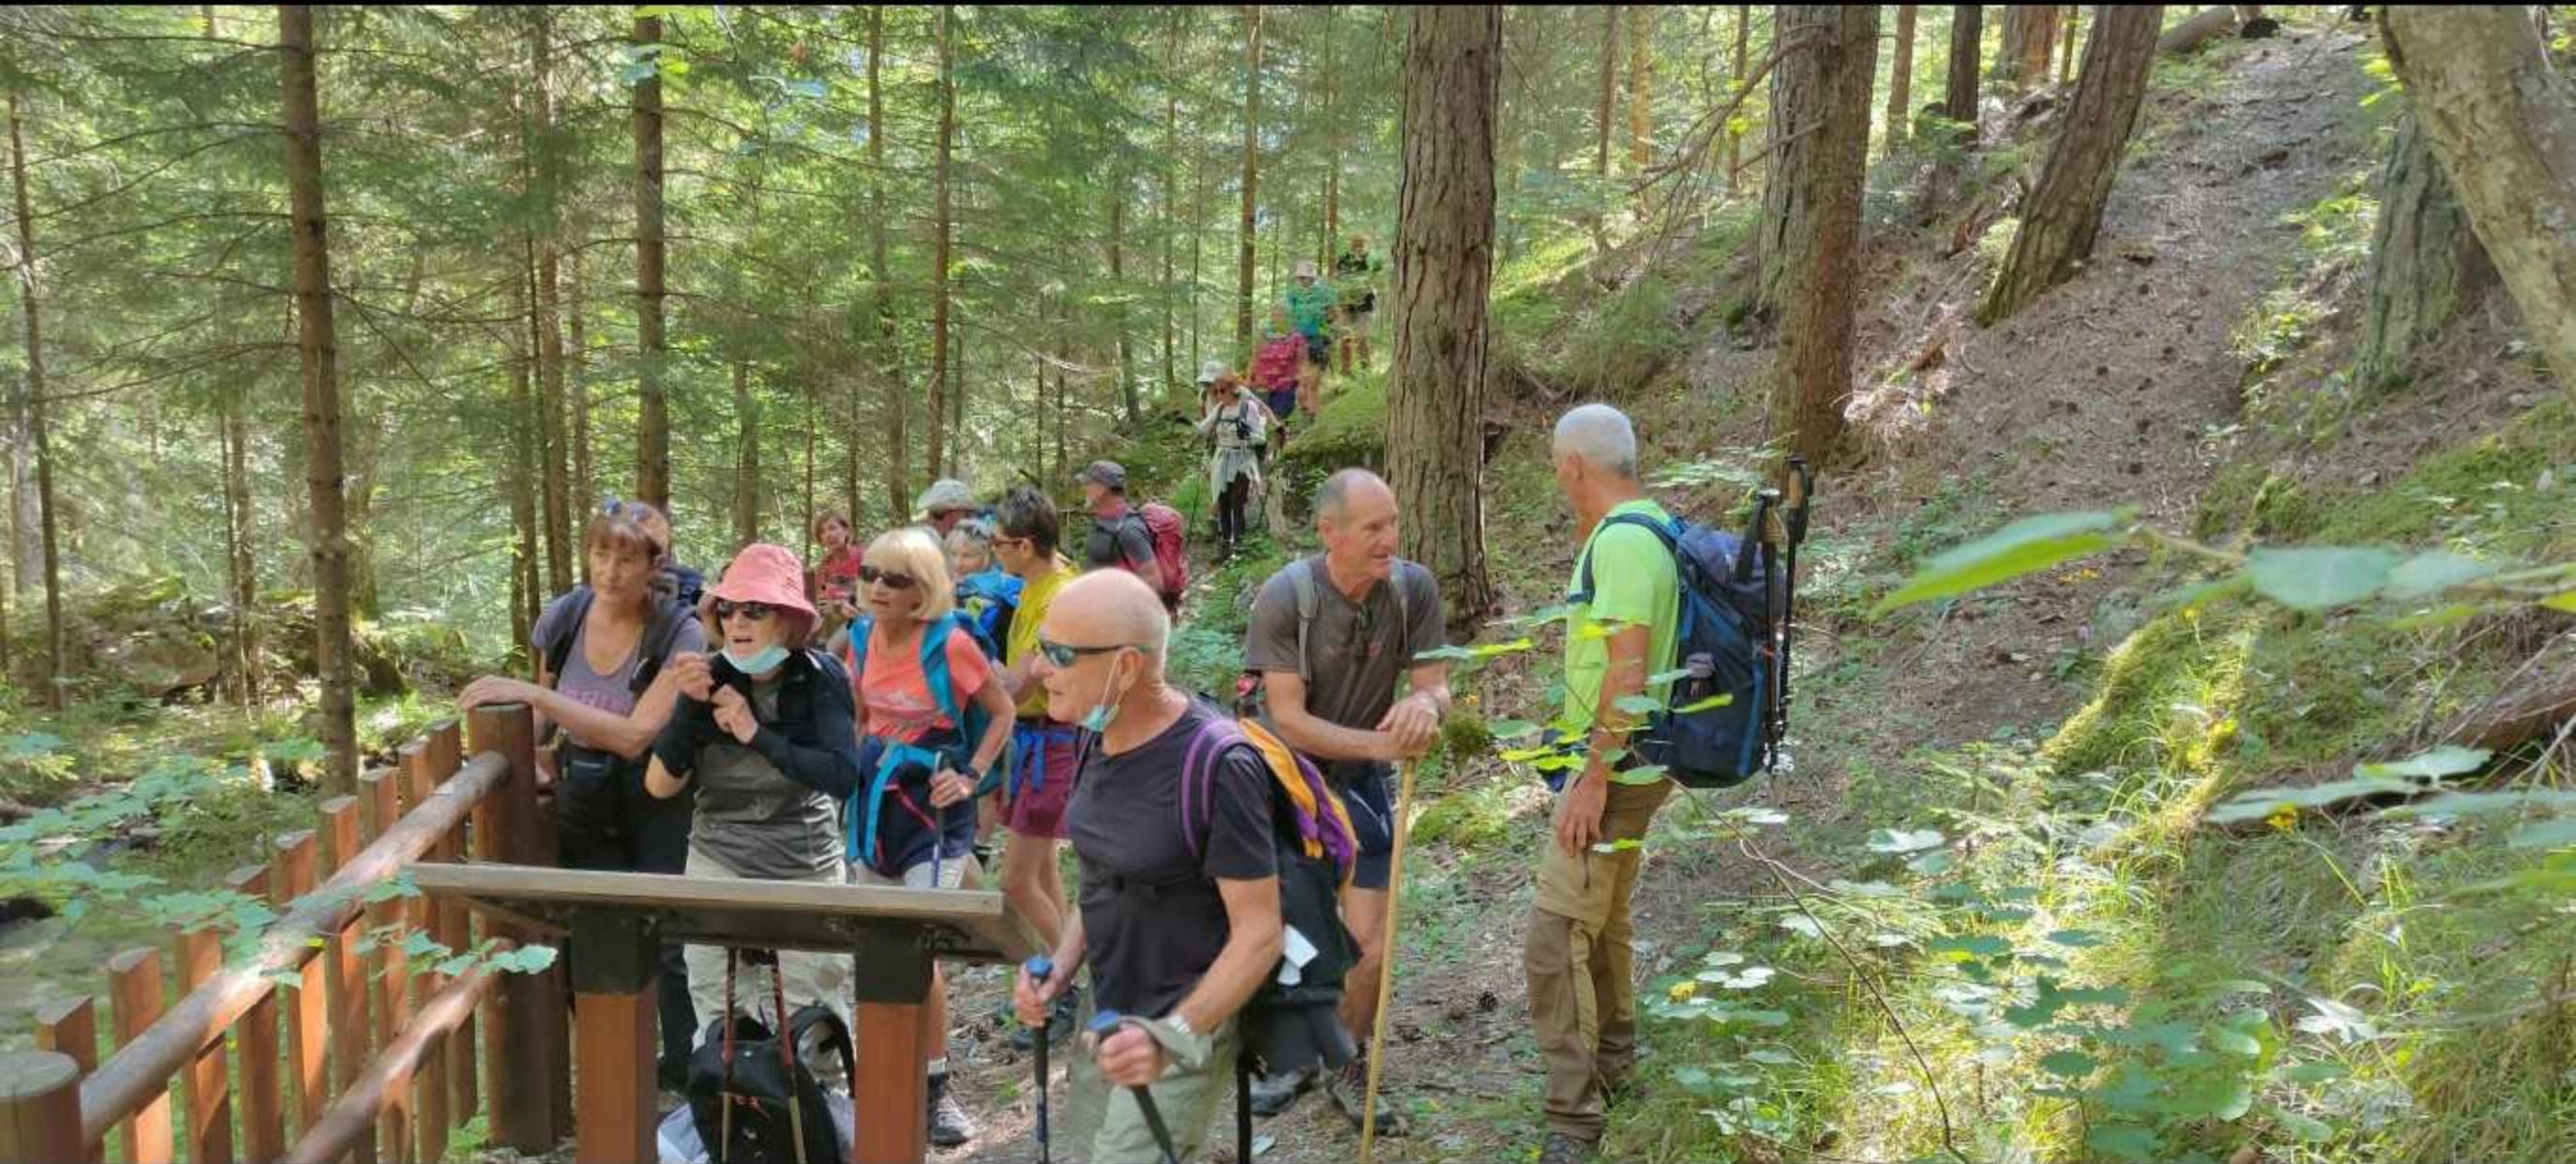
Le pavage artificiel du " Ruisseau des Pavés " fut entrepris à la fin du 19^e siècle pour protéger le lit de l'érosion. Les matériaux étaient pris sur place, les blocs de rocher arrachés à la montagne avec des pioches étaient ensuite taillés au marteau et au burin en forme de pavés.

La méthode du pavage convient car en amont, le ruisseau n'est pas alimenté en matériaux. Cette technique a permis de sécuriser totalement l'écoulement.

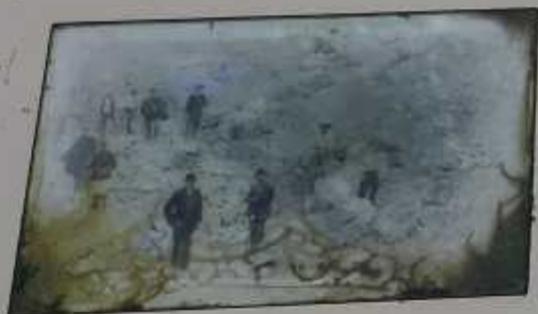
De nombreuses personnes travaillaient à la construction des barrages.

Les pierres prises sur place étaient énormes et très lourdes afin qu'elles ne soient emportées dès les premiers orages.

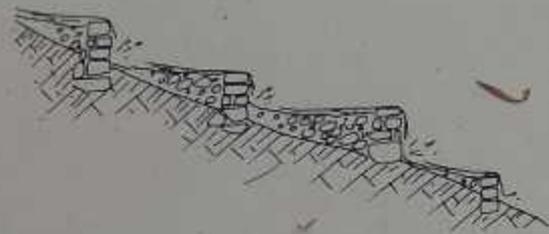
Pour limiter l'érosion, dès la fin du 19^e siècle, on construit une succession de barrages formant des marches qui diminuent la pente du ruisseau, brisent la vitesse de l'eau au moment de sa chute et fragmentent les laves torrentielles.

Pour une bonne efficacité, ces marches doivent être rapprochées, hautes et solides.

On utilisait le plus souvent possible la configuration naturelle du terrain pour implanter le barrage.
